# Kabelreparatie plan van aanpak en proces

## Spitters in opdracht van Midden-BrabantGlas

Werkwijze en aanpak in geval van meervezelige glasvezelkabels  
(48, 96 of 192 aderige kabels)

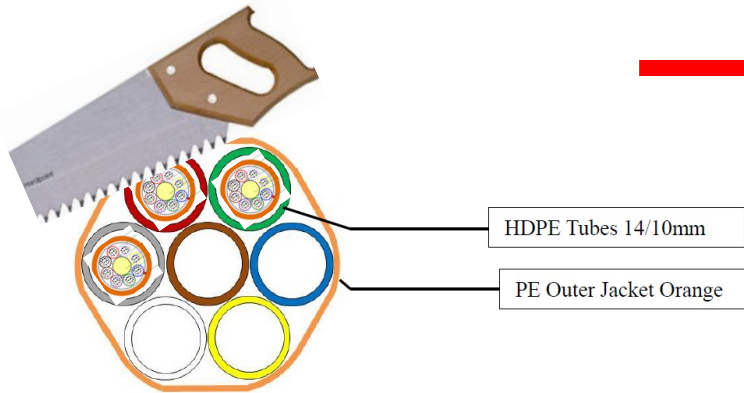
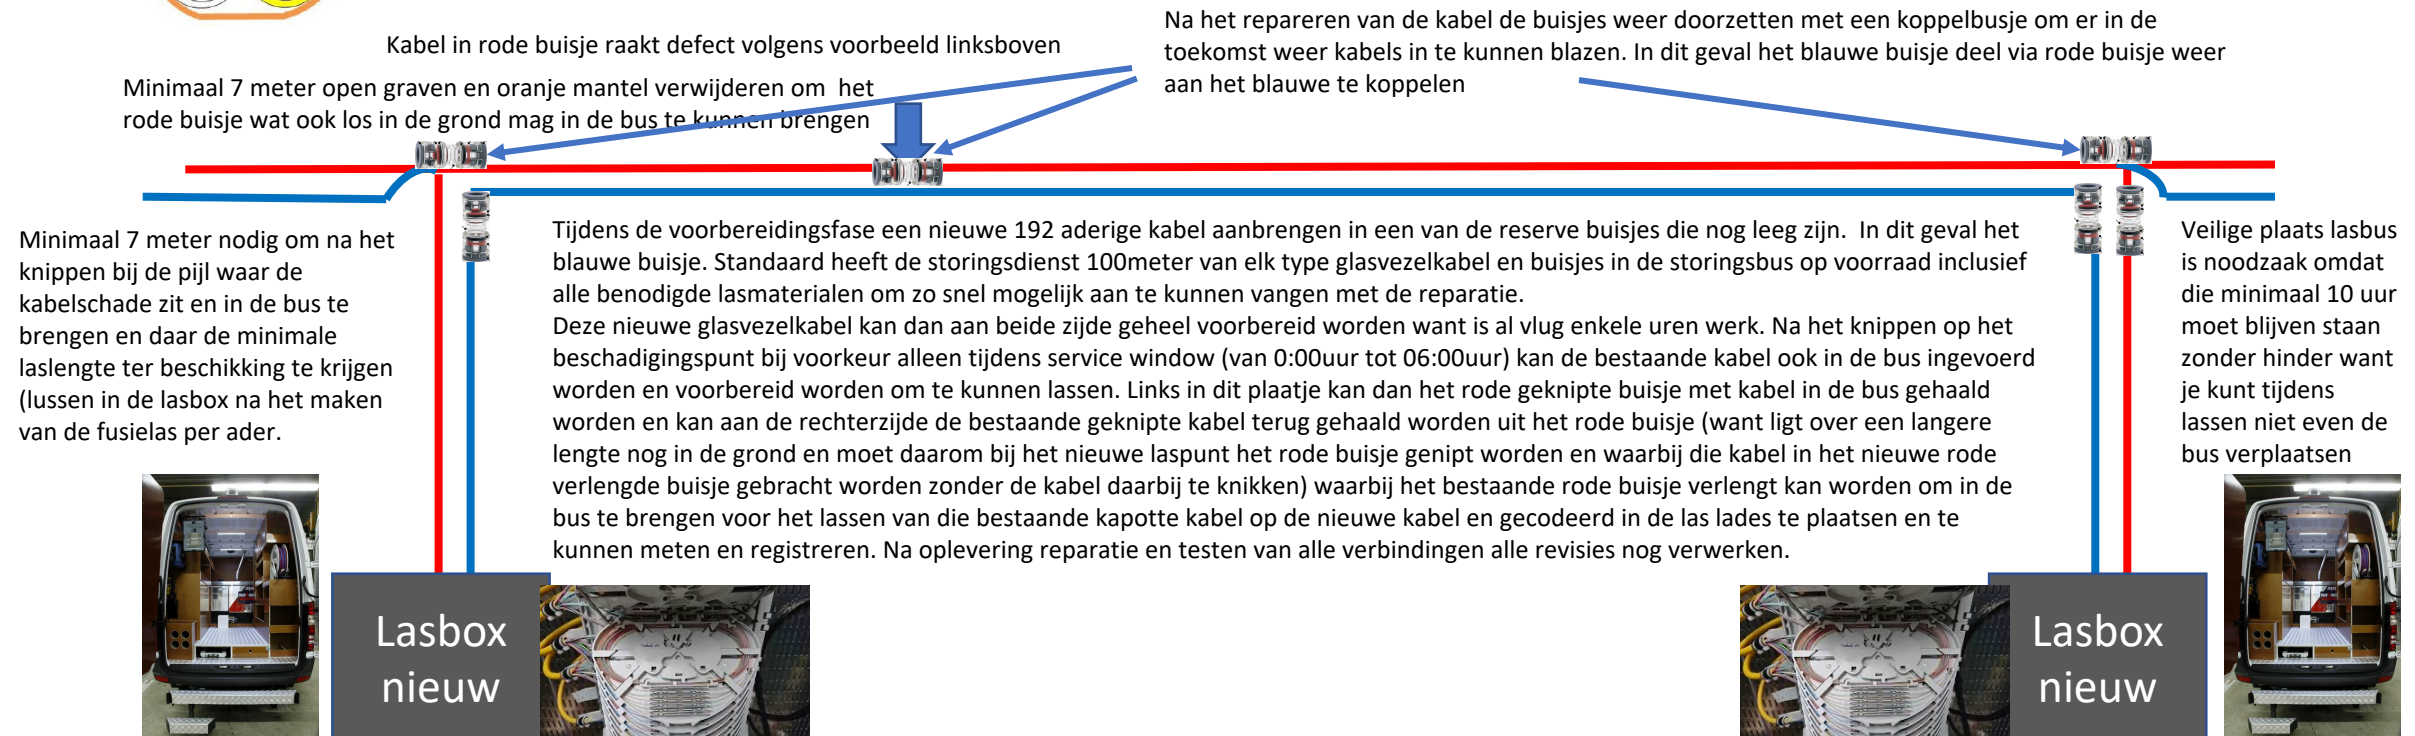
Bijvoorbeeld een 7-way waarvan 1 buisje met daarin een glasvezelkabel defect raakt.  
Praktijkvoorbeeld waarbij 1 van de 7 buisjes een klein beetje ingezaagd is bij het zagen tijdens uitvoeren van andere in de geul aanwezige voorzieningen en even de glasvezelkabel raakte waarbij er 8 van de 52 verbindingen defect raakte.
